湘エネたいむず

2024年 9月 第63号

当社の工事メンテナンスサービスメニュー

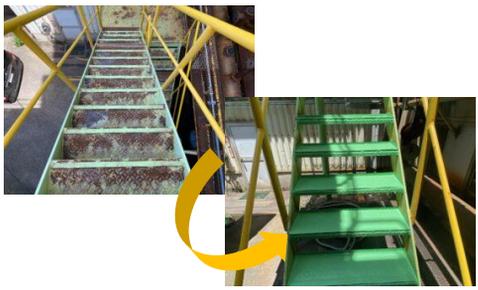
鉄骨階段の補修により、安全性アップ！

背景 金属の腐食が進行しており、その影響で階段の踏み面が錆により穴が空くなどしていました。

メンテナンス内容 まず浮き錆と古い塗膜を取るケレン作業から行いました。その後、強力な錆止め材を塗布、錆による腐食で穴が空いた部分をアルミ防錆パテで埋める補修作業を行いました。最後に、上塗りを2度塗りして全ての作業は終了しました。

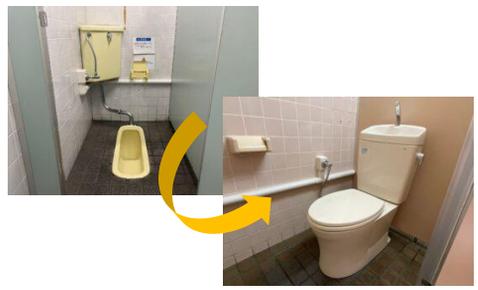
和式トイレから洋式トイレへの改修により、利便性がアップ！

背景 男女ともに和式だったため、利用者からの声もあり、洋式へ変更する事になりました。

メンテナンス内容 既設の便器を取り外すことから始まりました。タンクの取り外し、床面を掘り便器解体を進めました。排水用のパイプを繋ぎ、モルタルを流し込み、乾燥後、新たなタイルを埋め込み、洋式便座の取り付け、水道配管の接続を行いました。

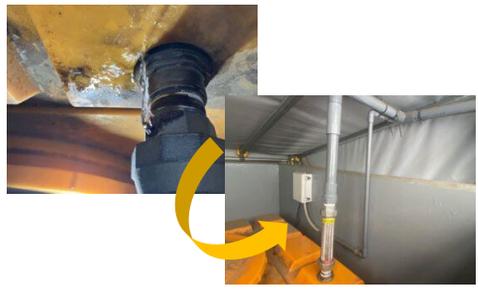
配管の漏れを補修すると同時に、耐食性能をアップ！

背景 生産ラインからの廃液をタンクに送る配管から漏れが確認されたとの事で連絡をいただきました。

メンテナンス内容 塩ビの配管を途中でカットし、フレキホースを交換しました。両端金具に、鉄製のフレキホースが使用されており、酸による影響でユニオン部分に穴が空いてしまったものと思われ、交換品がオールステンレスのフレキホースに変更しました。
