湘エネたいむず

2025年 12月 第78号

建屋・設備修繕メンテナンスの事例を一部ご紹介！

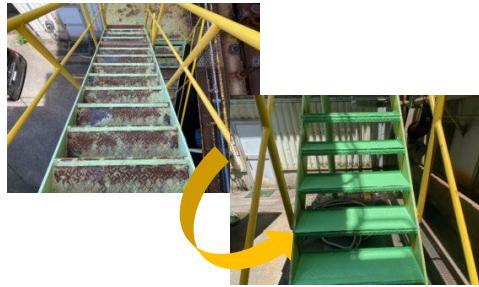
鉄骨階段の補修により、安全性アップ！

金属の腐食が進行しており、その影響で階段の踏み面が錆により穴が空くなどしていました。

まず浮き錆と古い塗膜を取りケレン作業から行いました。その後、強力な錆止め材を塗布、錆による腐食で穴が空いた部分をアルミ防錆パテで埋める補修作業を行いました。最後に、上塗りを2度塗りして全ての作業は終了しました。

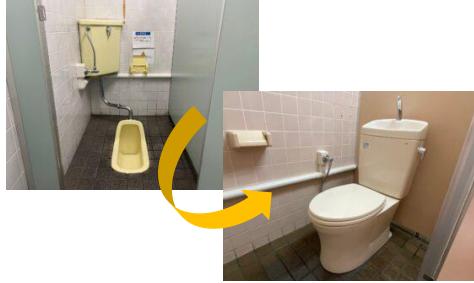
和式トイレから洋式トイレへの改修により、利便性がアップ！

男女ともに和式だったため、利用者からの声もあり、洋式へ変更する事になりました。

既設の便器を取り外すことから始まりました。タンクの取り外し、床面を掘り便器解体を進めました。排水用のパイプを繋ぎ、モルタルを流し込み、乾燥後、新たなタイルを埋め込み、洋式便座の取り付け、水道配管の接続を行いました。

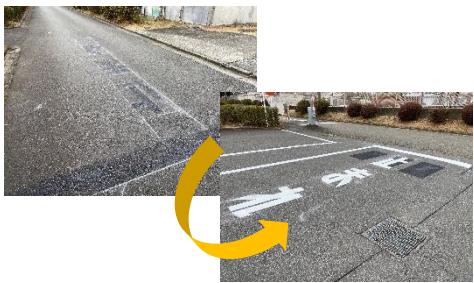
構内の停止線引き直し、視認性・安全性をアップ！

シートシャッター前の通路に停止線が無い為、安全面で追加する必要ありました。

路面のホコリを取り除き、プライマーを塗布、文字の墨出を行い、専用の塗布機を使用して文字入れ、白線引きを行いました。その他、薄くなつて見えにくくなっていた白線、停止線も引き直すことで構内を走る車からの視認性も向上しました。
